## Imágenes clínicas en gastroenterología

*Complicación de banda gástrica en obesidad mórbida. Migración y erosión*

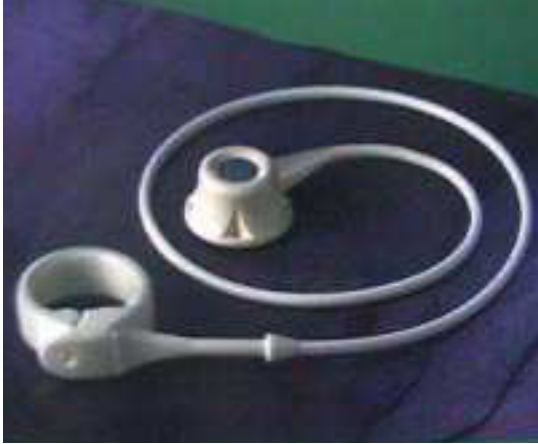
**Figura 1.** Banda gástrica ajustable.

Paciente femenino de 34 años de edad con diagnóstico de obesidad mórbida grado I (IMC: 31) que hace un año decidió someterse a cirugía con colocación de banda gástrica ajustable por laparoscopia (*Figura 1*). Cursó con reflujo gastroesofágico y esofagitis péptica ulcerada a los seis meses de la cirugía, por lo que tuvo que vaciarse el reservorio e iniciar tratamiento con omeprazol 40 mg/día con mejoría sintomática. Inicialmente había perdido 20 kg de peso, pero al vaciarse el reservorio y quedar abierta la banda tuvo ganancia del peso corporal alcanzando 115 kg (IMC: 33), por lo que decidió ajustar la banda con 10 cc, experimentando en las siguientes semanas plenitud temprana y dolor epigástrico postprandial, náusea, pirosis y regurgitaciones. Acudió a valoración y se practicó SEG (Figura 2) y endoscopia digestiva alta, apreciándose migración de la banda gástrica hacia el interior del estómago (*Figura 3*) con erosión de las paredes sin fístula (*Figura 4*). Se decidió retirar la banda por laparoscopia y suturar el defecto de la curvatura menor del estómago.

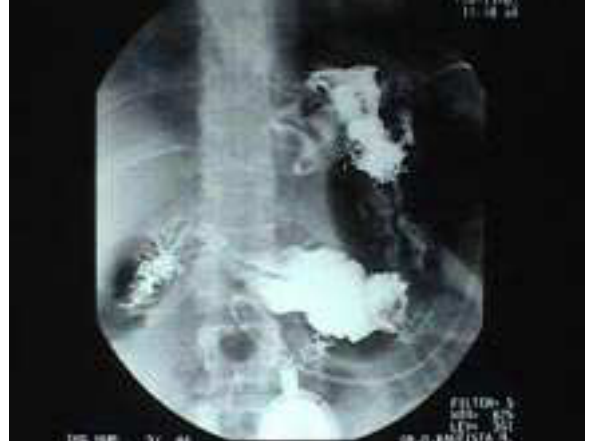
**Figura 2.** Serie esófago gastroduodenal.

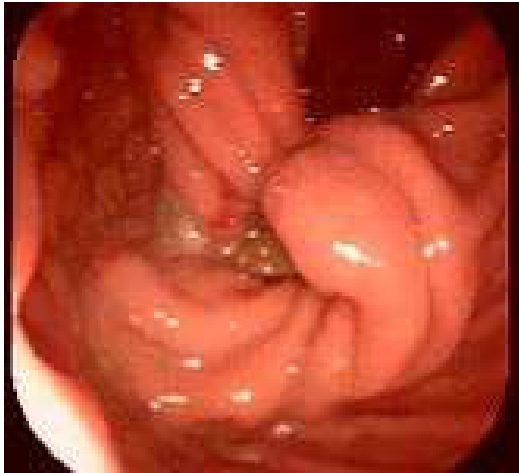
**Figura 3.** Migración de banda gástrica al interior del estómago.
